# WAUZZZGY3NA019928 ŞASİ NUMARALI ARACIN

## OTORAPOR OTO EKSPERTİZ RAPORUDUR

MARKA : Audi  
ÜRETİM YILI (TARİHİ) : 2021  
ŞASI NO : WAUZZGY3NA019928  
ARAÇ YAKIT CİNSİ :

MODEL (CİNSİ) : A3  
PLAKA : 34EZG753  
MOTOR NO : DFY304672  
VİTES TİPİ Otomatik

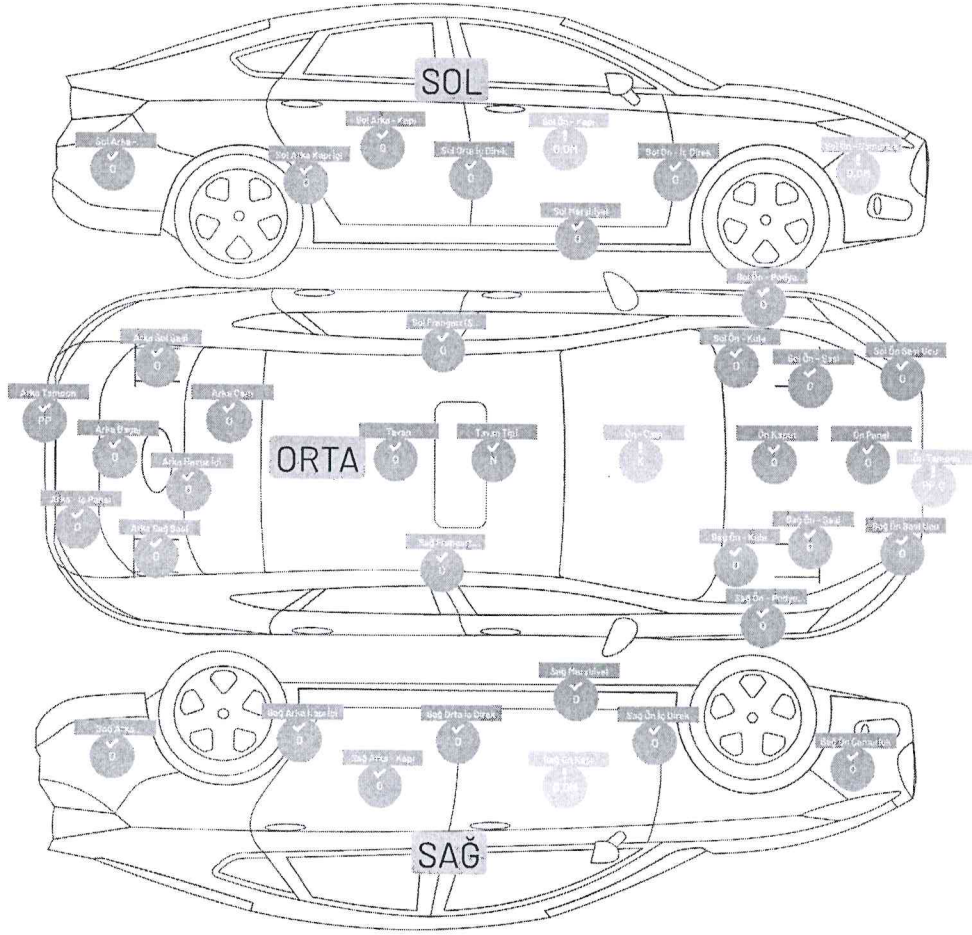
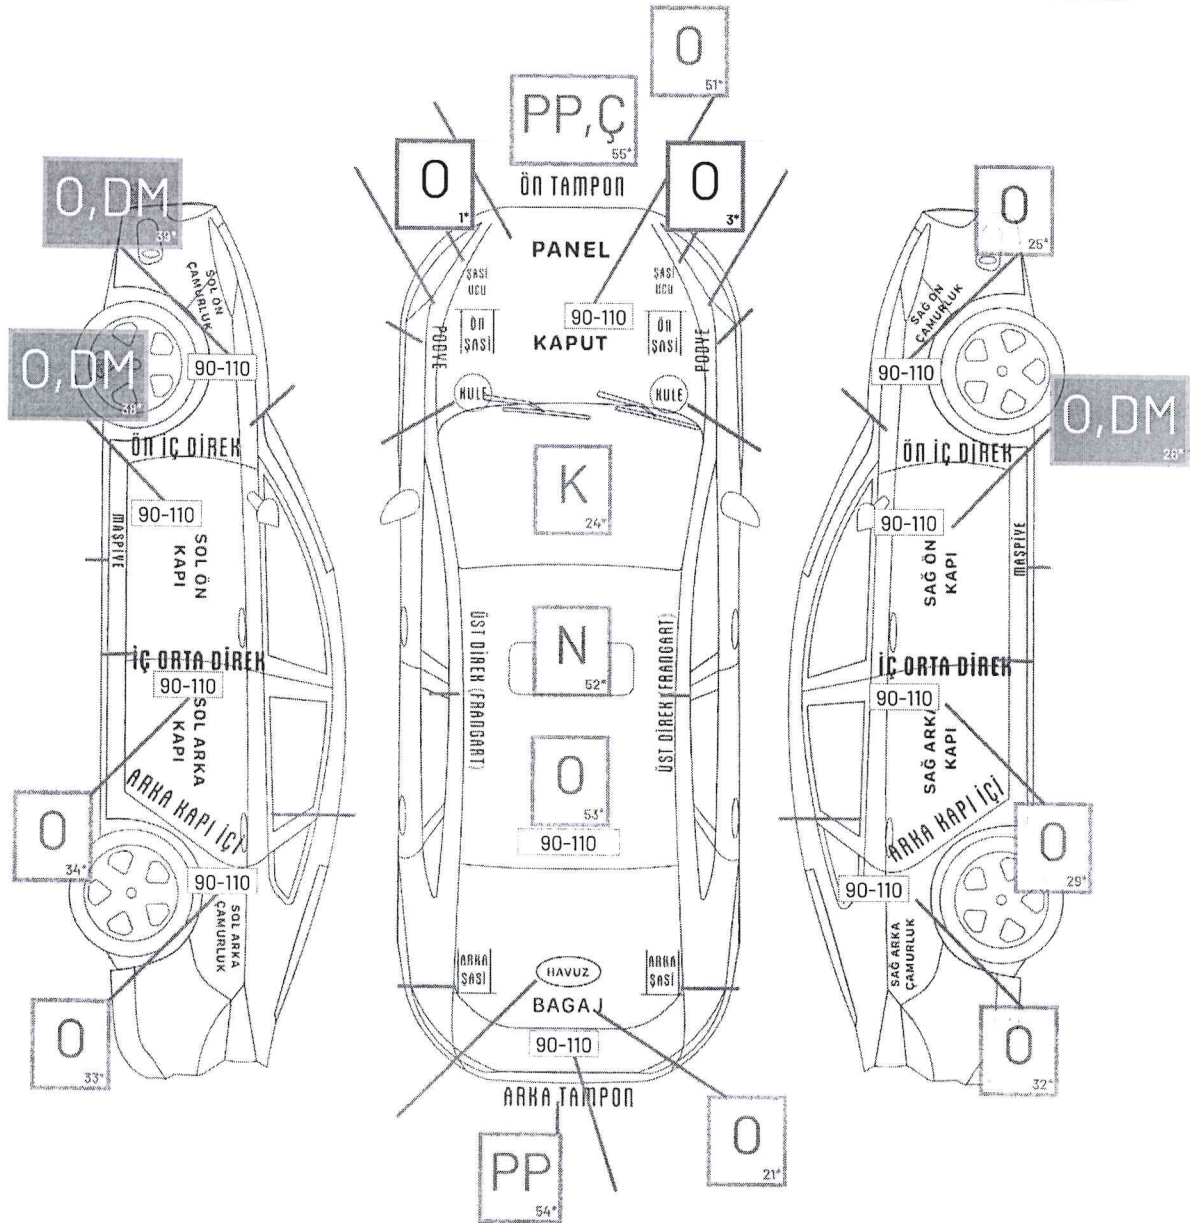
## KAPORTA - BOYA EKSPERTİZ VE CHECK-UP DETAYLI

| 38 Sol Ön - Kapı | ⚠ Orijinal, Darbe-Hasar Mevcut | : 90-110 µ (mikron) |
| 26 Sağ Ön Kapı | ⚠ Orijinal, Darbe-Hasar Mevcut | : 90-110 µ (mikron) |
| 24 Ön - Cam | ⚠ Kırık-Çatlak | :- |
| 39 Sol Ön - Çamurluk | Orijinal, Darbe-Hasar Mevcut | : 90-110 µ (mikron) |

Sol Ön - Kapı Orijinal, Darbe-Hasar Mevcut  
Sağ Ön Kapı Orijinal, Darbe-Hasar Mevcut  
Ön - Cam Kırık-Çatlak
